着工前の様子。監視所は鉄筋コンクリート造、2階建の建物です。旧陸軍が愛知県の渥美半島から撃った砲弾の着弾点を観測するための施設でした。竣工は80年以上前で、現在は耐震性能の不足、劣化の問題から立入禁止です。

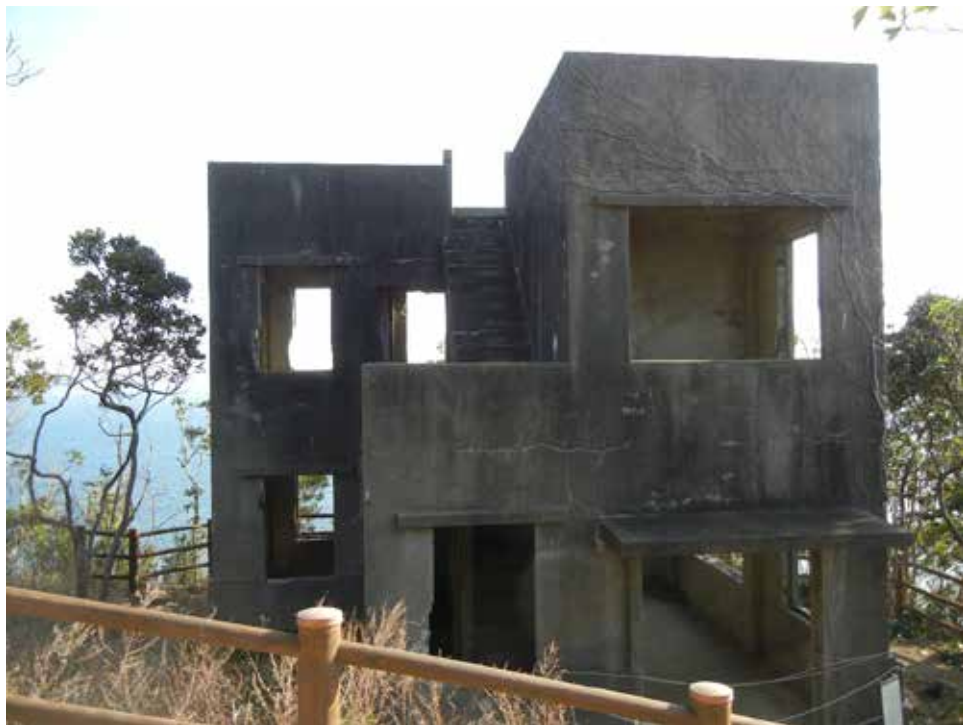
建物全体が水垢、苔に覆われています。モルタル仕上げの外壁表面は、セメント分が風化して、洗出し仕上げのようになっています。入口のある西面には蔦が這っています。内外部共、所々にひび割れ、コンクリートの剥離、白華現象、雨水の侵入箇所が目視で確認できます。

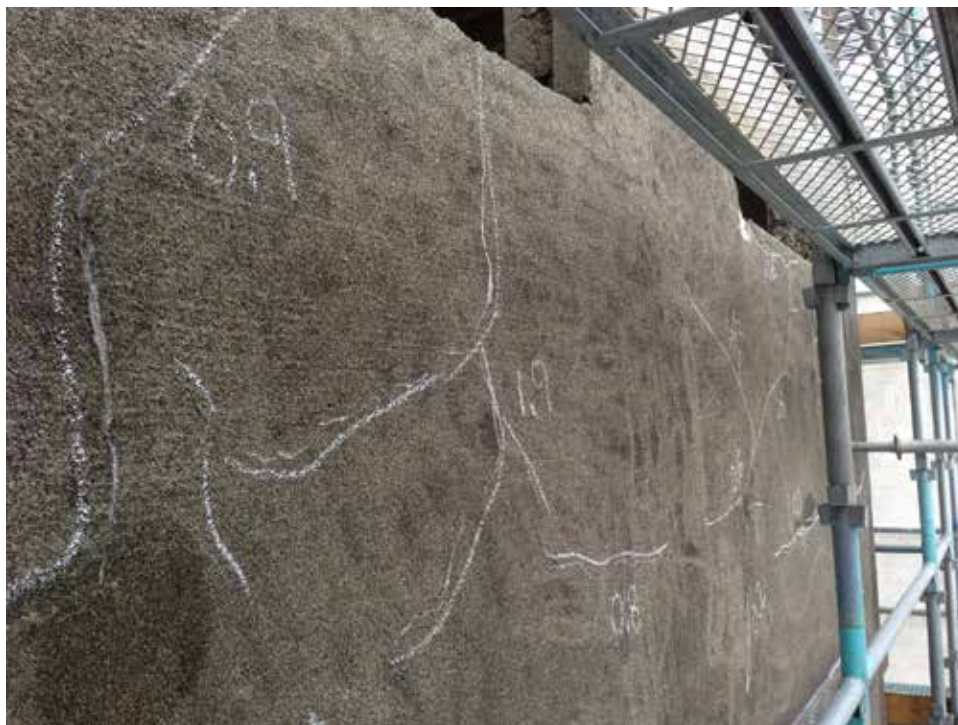
写真のチョークでマーキングした箇所が外壁のひび割れです。白華、漏水が確認できます。躯体まで、漏水が達していると推測される箇所多数ありました。

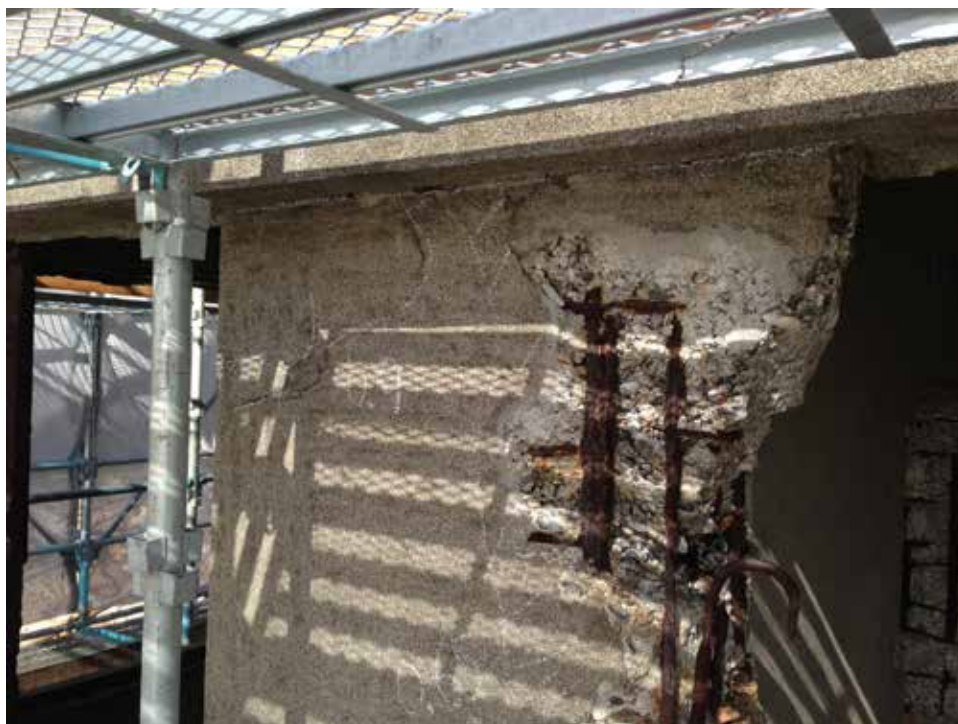
外壁コンクリートの剥離、欠損箇所です。露出した鉄筋は、何十年と風雨にさらされて、発錆、腐蝕しています。

鉄筋露出箇所は、防錆剤（亜硝酸リチウム系）を塗布して発錆の進行を抑えます。

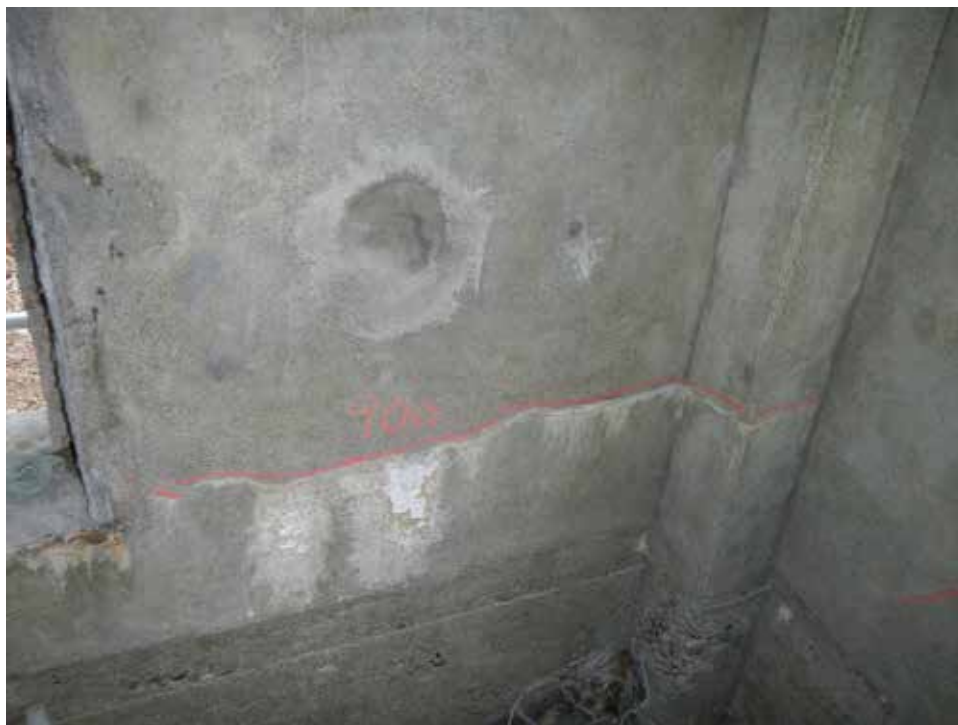
建物内部のひび割れです。長年の漏水で白華（エフロ）が析出しています。

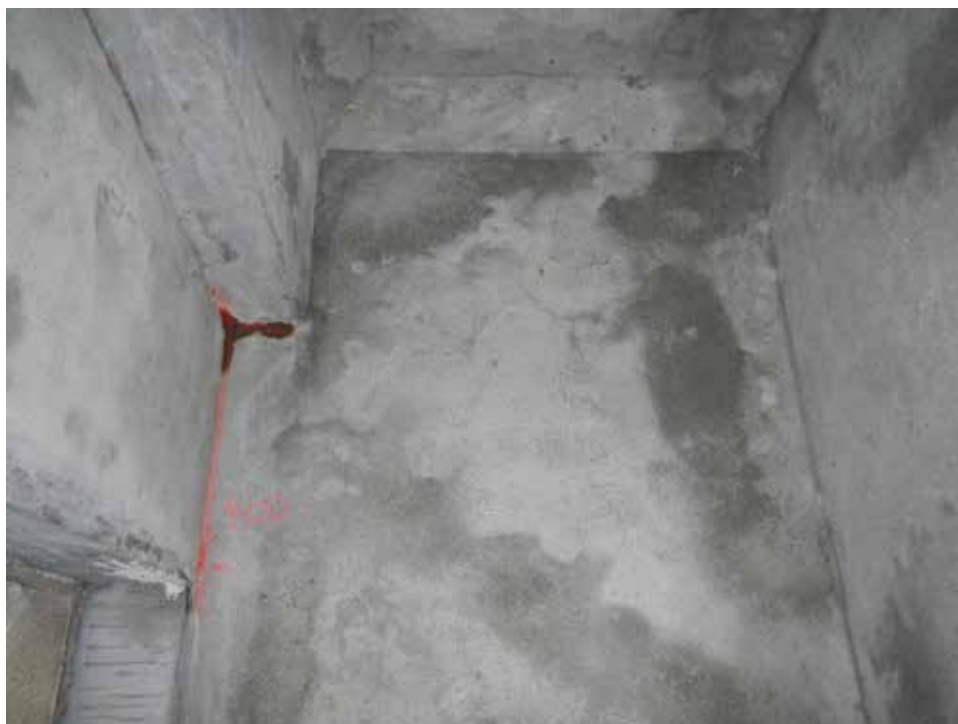
建物内部の漏水箇所です。降雨に関係なく漏水しているので、躯体内部に外部から浸入した水が溜まる空隙（ポーラス化した箇所）があると考えられます。

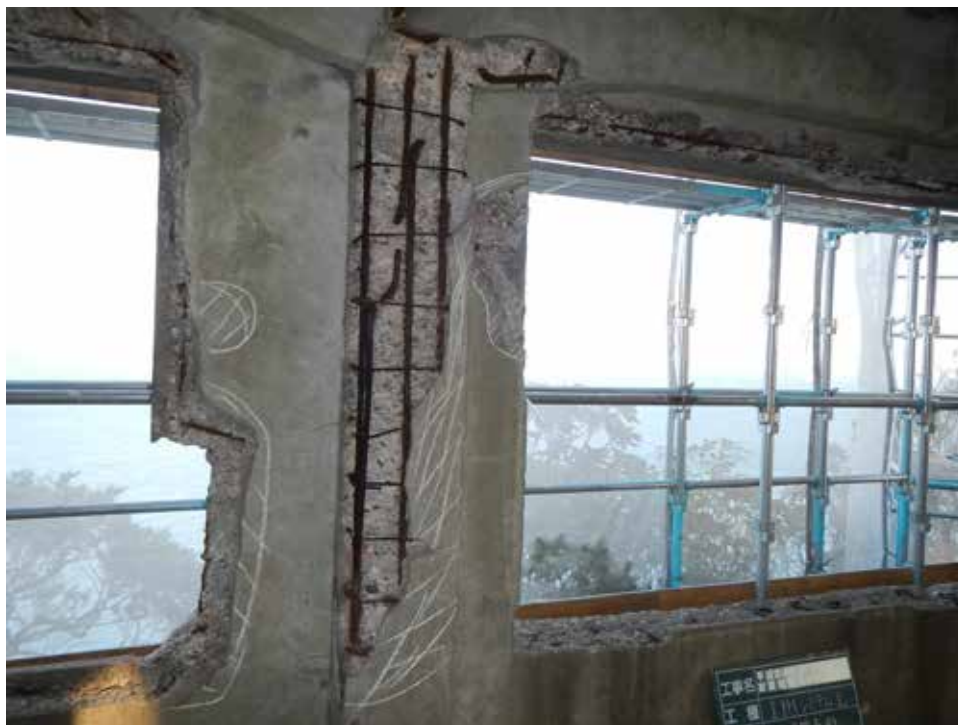
建物内部の劣化状況です。写真は外壁に面する梁、壁ですが、梁のモルタルは剥落、建具開口廻りのコンクリートは、大きく欠損しています。

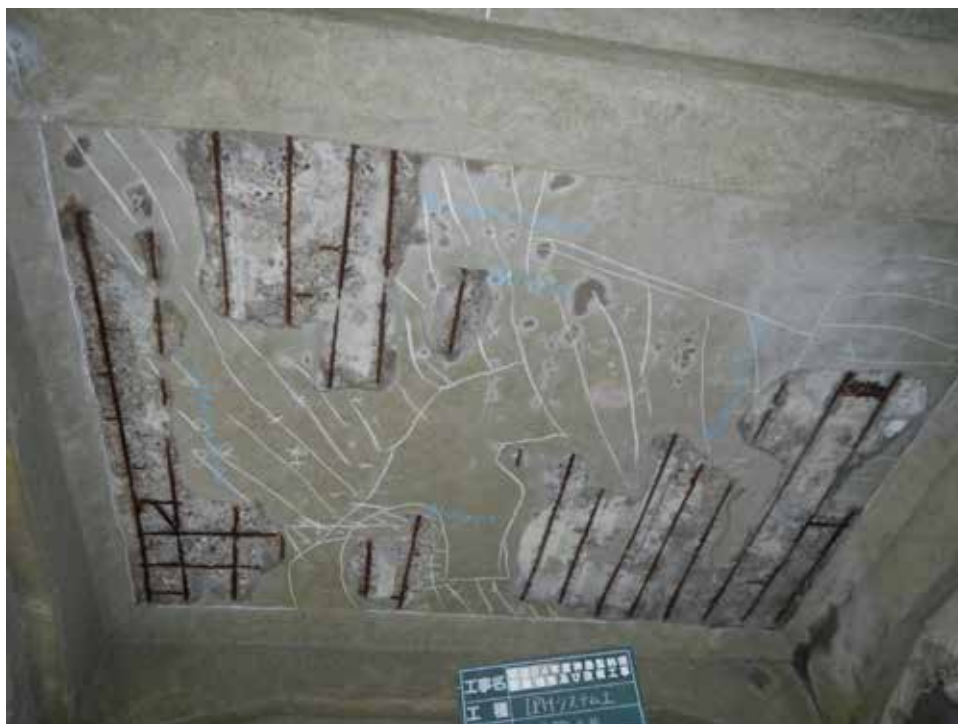
内部天井のモルタルは剥落、または、剥離して浮いている箇所が多数見られました（チョークで斜線を引いている部分は剥離箇所）。

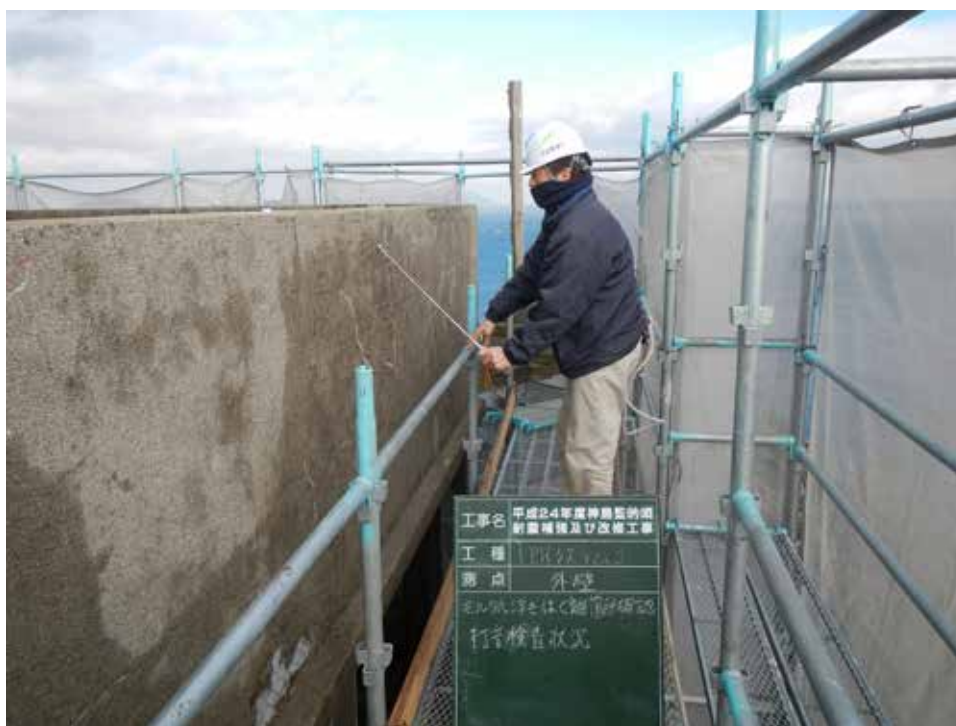
打音検査による浮き・剥離箇所の調査状況。

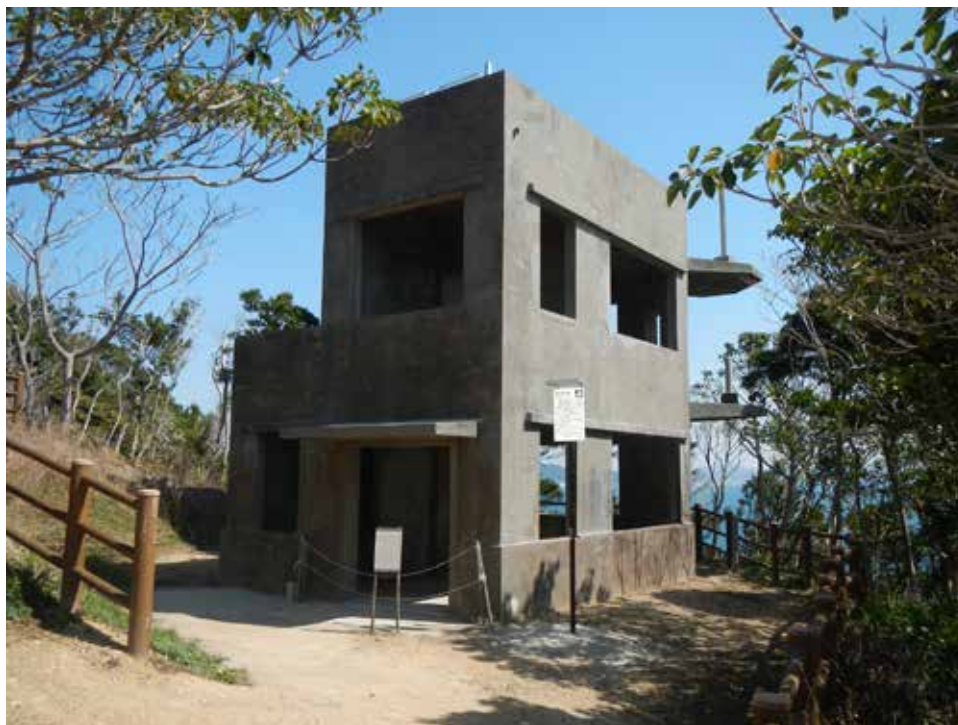
施工完了後の外観（西側出入口より臨む）。施工前の外観（下写真）と比べて、劣化・苔等の汚れが無くなり、年月を重ねた外壁の風合いを残しつつ、伊勢湾からの光を浴びて明るい印象を受けます。
